CBCT图像常见伪影及原因分析

袁锦辉

浙江大学医学院附属第二医院放疗科

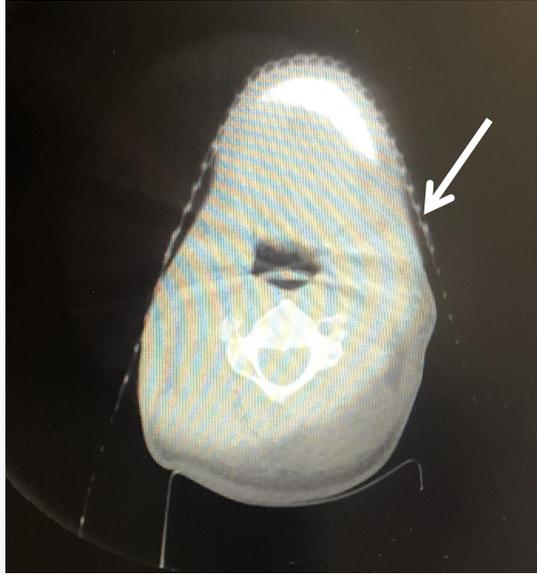
图1

1. 固定患者的体膜、真空垫、乳腺支架和压腹装置等模具产生的伪影，见图1和图2；
2. 定位时体内植入的金点、粒子植入和碘油栓塞等医疗操作引起的放射状伪影，见图3。

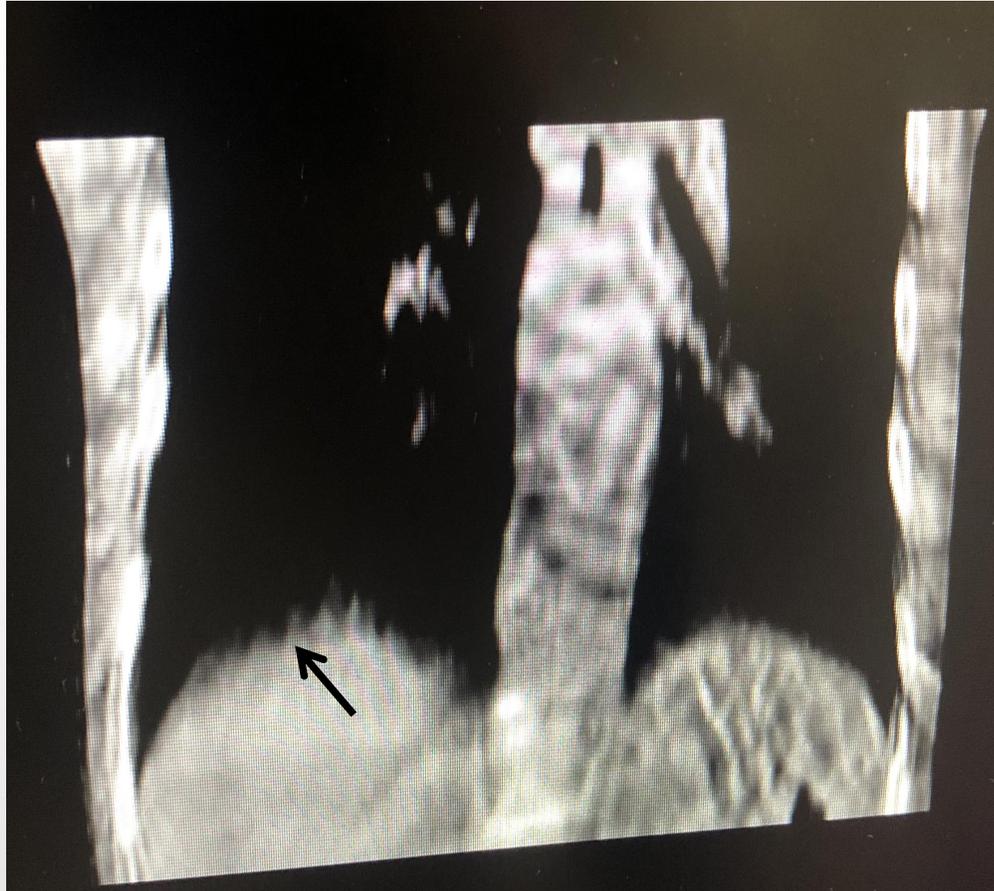
- 1.患者自身携带的异物伪影（假牙，项链等）
- 2.患者自主或不自主运动等产生的运动伪影，见图。

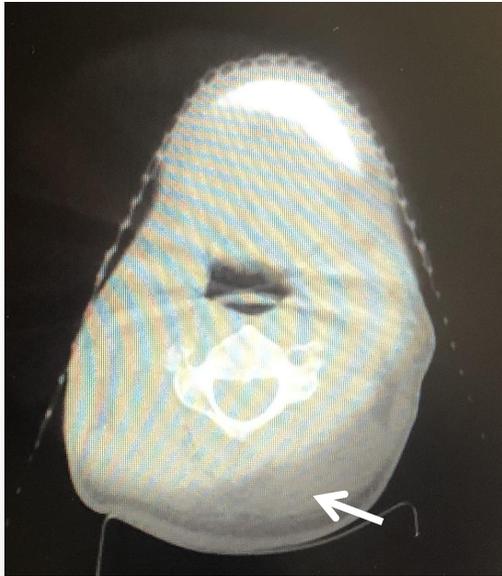
图1

- 1.由于“BOW TIE”放置错误导致的伪影（1）头颈部轴位图像出现低密度月牙形伪影，矢状位和冠状位出现低密度条带状伪影（图1）（2）胸腹部轴位图像出现高密度圆环状伪影，矢状位和冠状位出现高密度条带状伪影（图2）；
- 2.IGRT硬件故障导致的环状伪影；
- 3.图像引导系统探测器信噪比低产生的散射伪影，见图3。
